UNITED STATES ENVIRONMENTAL PROTECTION AGENCY

RE: 3428 MILWAUKEE ST

La Agencia para la Protección Ambiental de los Estados Unidos (EPA) ha examinado el suelo de su propiedad para determinar posible contaminación de arsénico y/o plomo, como parte del proyecto de investigación "Superfondos Vásquez Boulevard/Interstate 70 (VB/I-70)". *Las concentraciones de arsénico y/o plomo en su propiedad son lo suficientemente altas como para que el suelo de su propiedad se incluyan en los planes de remoción que EPA tiene para este año.*

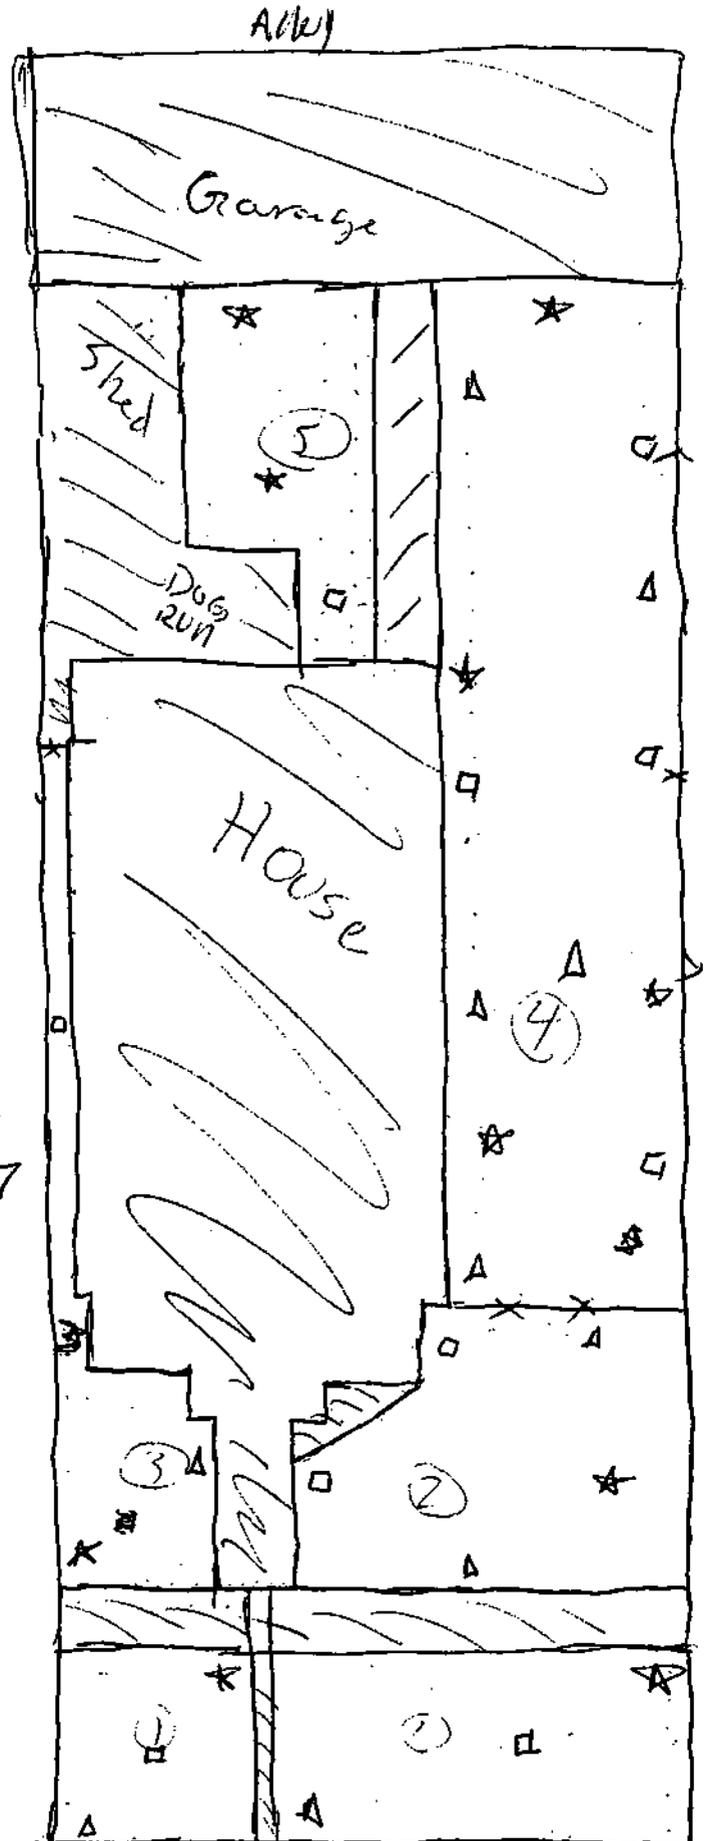
3428 Milwaukee ← N 12/10/04 BT&PS 1=3'

Area	Squares	Samples
1	80	6
2	65	5
3	32	3
4	170	13
5	41	3
	<u>388</u>	<u>730 = 12.9</u>

- △ Green VB-3428-MW-01 1037
- Orange VB-3428-MW-02 1042
- ★ Yellow VB-3428-MW-03 1047
